渋川広域消防本部からお願い

排気ダクトからの火災にご注意ください

令和7年1月27日に渋川市内の焼肉店で火災が発生しました。過去にも当消防本部管内の焼肉店で複数件の火災が発生しており、死傷者が出た重大な火災事例もあります。

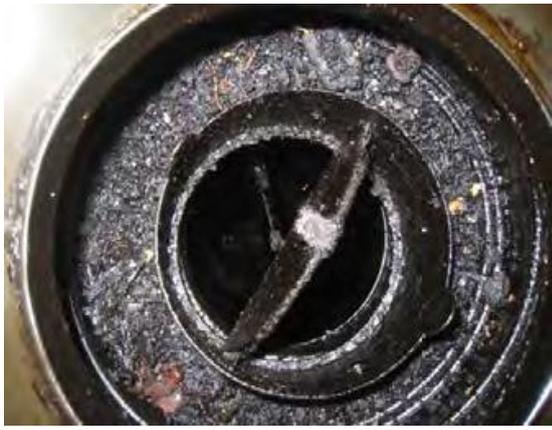
また、このような排気ダクト内の状態では、排気ダクト内の火災の延焼を防ぐ「防火ダンパー」が、油かす等により固着して正常に作動しないおそれがあり大変危険です。

× 防火ダンパー周辺の油汚れ

- 日常的にロースター等の清掃を実施してください。
- 上引きフードは容易に分解できるものを使用し、特に吸込み口から上方部分はおまめに清掃し、グリスフィルターボックスまで忘れずに清掃を実施しましょう。
※ ダクト内側に油脂が0.4mm以上付着した状態で、2～3分加熱が続くと火災が発生する危険性が高くなります。
- 排気ダクト内は清掃困難な場所が多いため、定期的に業者等に確認させ、必要に応じて洗浄を依頼しましょう。
- 木材等の可燃性部分と接触する排気ダクトは、不燃材料で被覆するか、ダクトと可燃性部分との間隔を10cm以上に保つ必要があります。
- 火気器具からダクトの吸い込み口までの距離は20cm以上離しましょう。

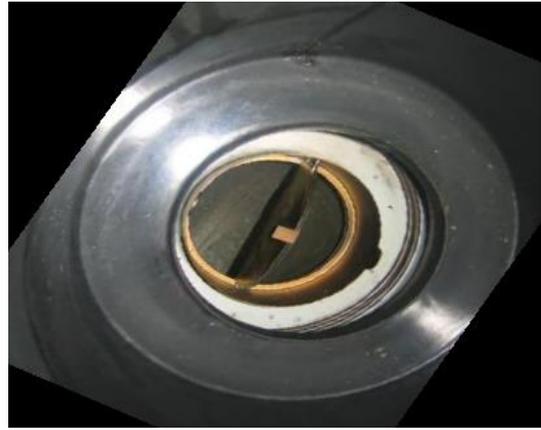
○ 防火ダンパー周辺の清掃
